PLIEGO DE CONDICIONES

Manual de mantenimiento de los sistemas de aislamiento térmico por el exterior

PROPAM[®] AISTERM

Septiembre 2025

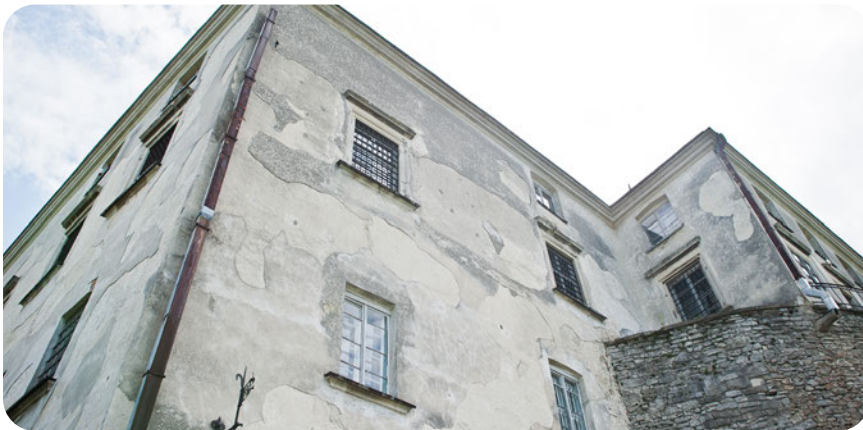
Fig. 1: Fachada en mal estado

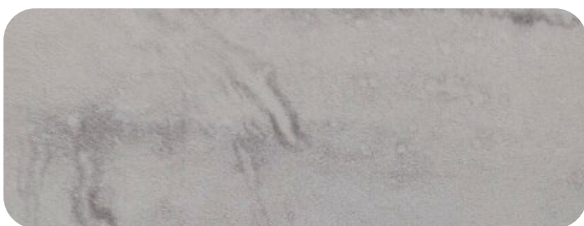
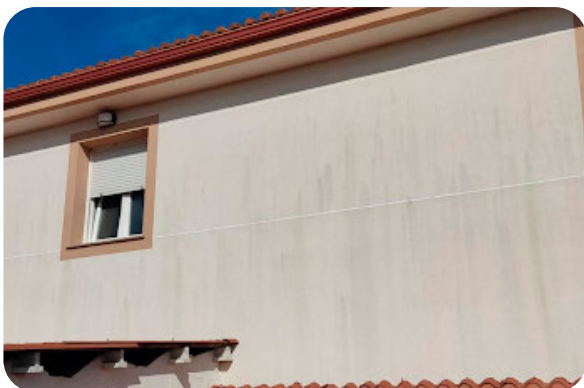
Fig. 3: Moho en fachadas SATE

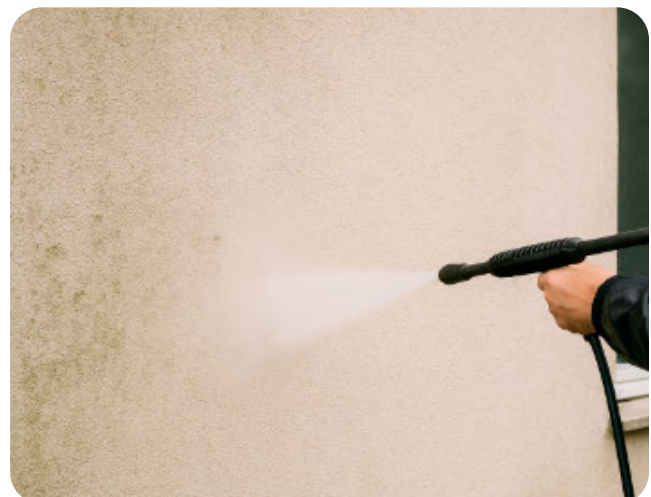
Dependiendo del tamaño de dicha superficie, puede ser necesario el uso de herramientas adicionales, como un cepillo de cerdas suaves para manchas aisladas.

Fig. 4:
Limpieza del moho en fachada

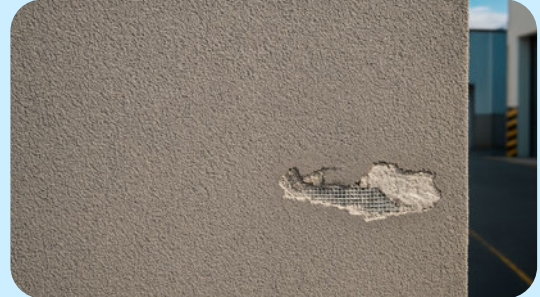
El punto de partida es el siguiente: por causas accidentales o debido a un impacto severo se ha producido un deterioro localizado o perforación del sistema PROPAM[®] AISTERM, cuyo acabado es un revestimiento de la gama PROPAM[®] COAT TOP.

Fig. 7: Identificación

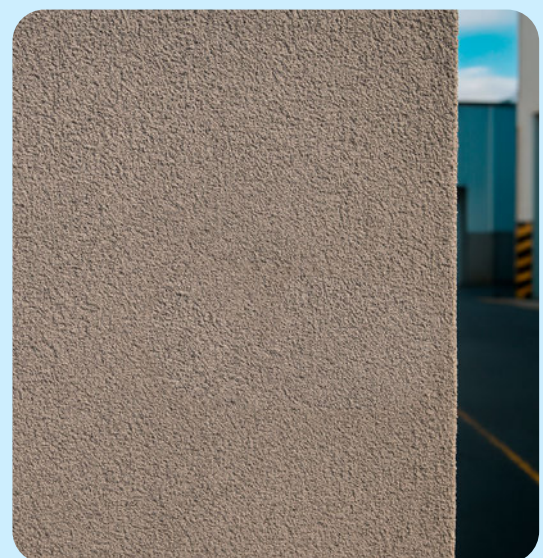
Al día siguiente (24 h), se aplica el mortero acrílico de la gama PROPAM® COAT TOP, hasta enrasar con la superficie del mortero de revestimiento existente.

Una vez completamente seco PROPAM® COAT TOP, se procederá a la restitución del acabado estético de la fachada mediante la aplicación de PROPAM® COAT FILM SLX en la zona previamente delimitada en obra.

Fig. 11: Resultado final

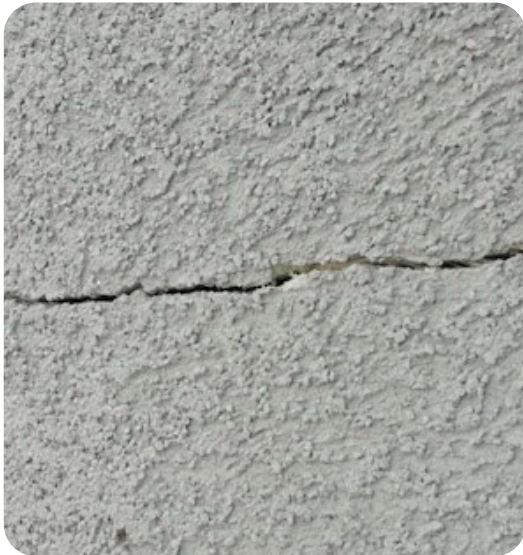
La presencia de grietas y fisuras en un sistema SATE requiere siempre de una **inspección minuciosa** que permita diagnosticar su origen, debiendo ser realizada por un técnico especialista quien determinará la importancia y urgencia de su reparación en función de su espesor, longitud y, si afecta sólo a la capa de revestimiento (fisura), o si también atraviesa la capa base o de armadura (grieta).

Fig. 11: Grieta en SATE

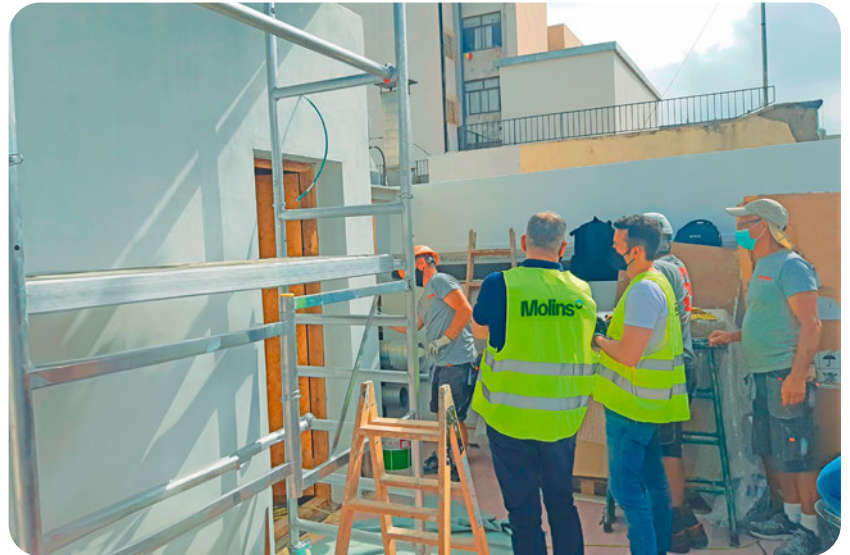
Fig. 12: Inspección técnica en obra

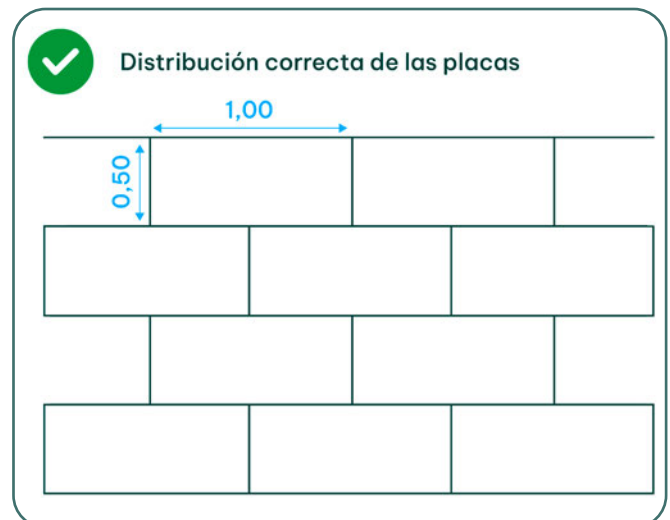
INSTALACIÓN INCORRECTA

INSTALACIÓN CORRECTA

Fig. 13.1: Esquema de instalación correcta e incorrecta de paneles aislantes.

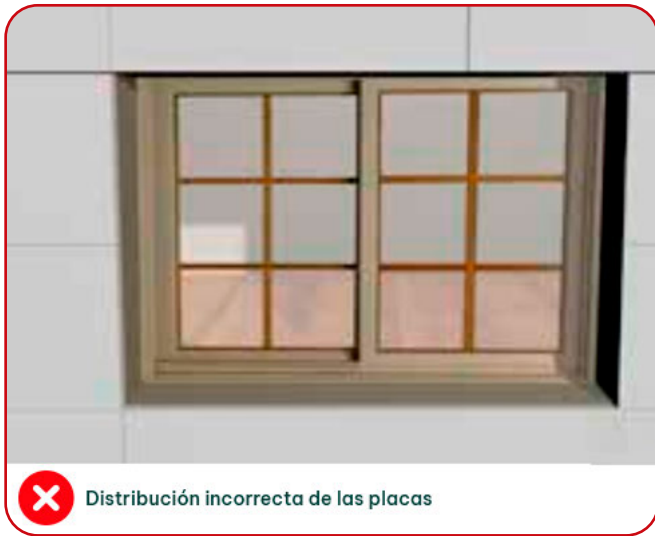
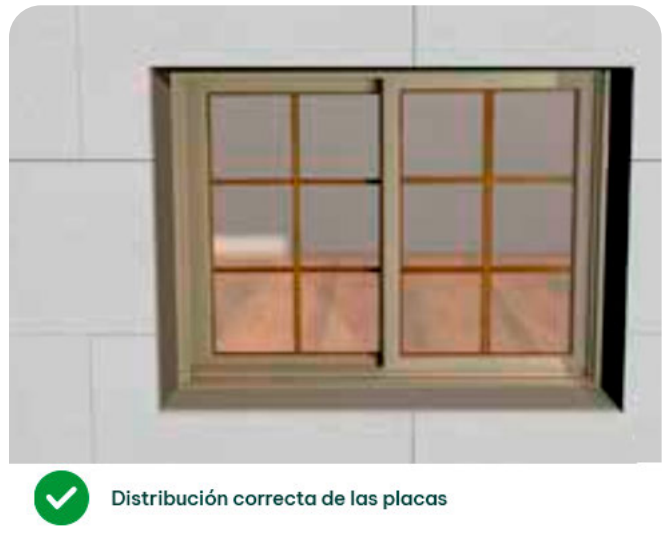
INSTALACIÓN INCORRECTA

INSTALACIÓN CORRECTA

Fig. 13.2: Esquema de instalación correcta e incorrecta de paneles aislantes.

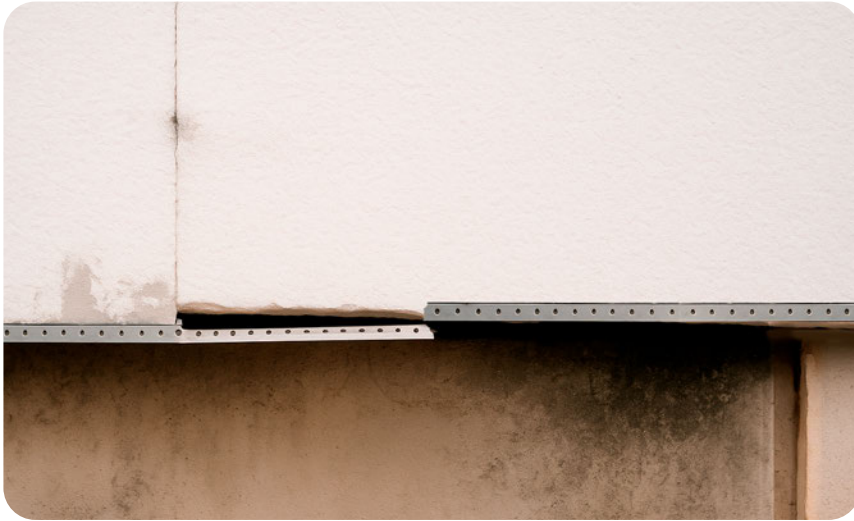
En este caso, será necesario delimitar la zona afectada, desmontar el perfil y la primera hilera de aislamiento, e instalar un nuevo perfil junto con los correspondientes paneles de aislamiento.

Fig. 16:
Instalación incorrecta del perfil de arranque.

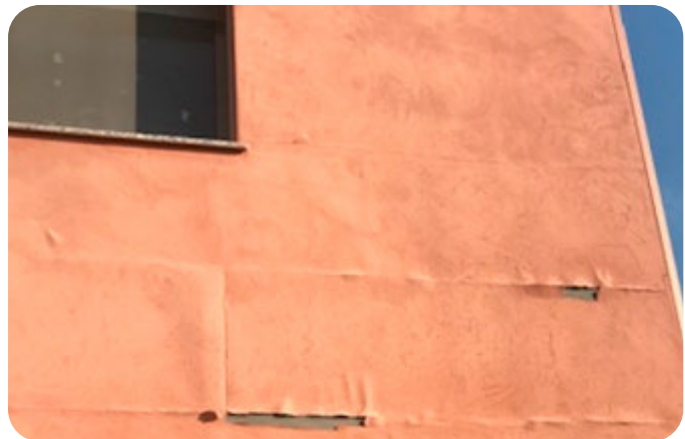
Fig. 18:
Fotografía de la patología en fachada.

Para minimizar el movimiento de los paneles, la mejor opción es aplicar el mortero adhesivo mediante el procedimiento del doble encolado. Para ello la superficie del soporte ha de tener una buena planicidad. En soportes que no presenten esta característica, la aplicación de los paneles se ha de realizar con cordón adhesivo perimetral y 3 peldadas centrales.

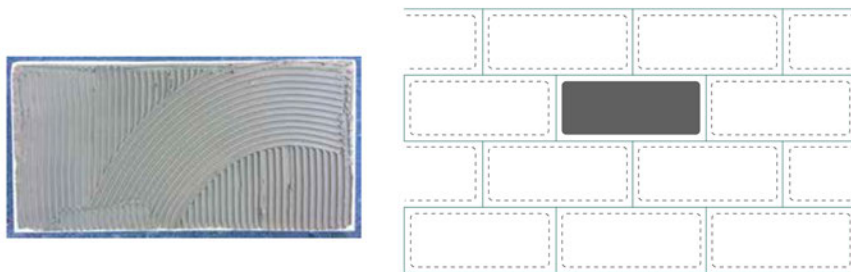
Fijación mediante llana dentada

Para soportes muy regulares

Fig. 20: Esquema de aplicación de fijación mediante llana dentada

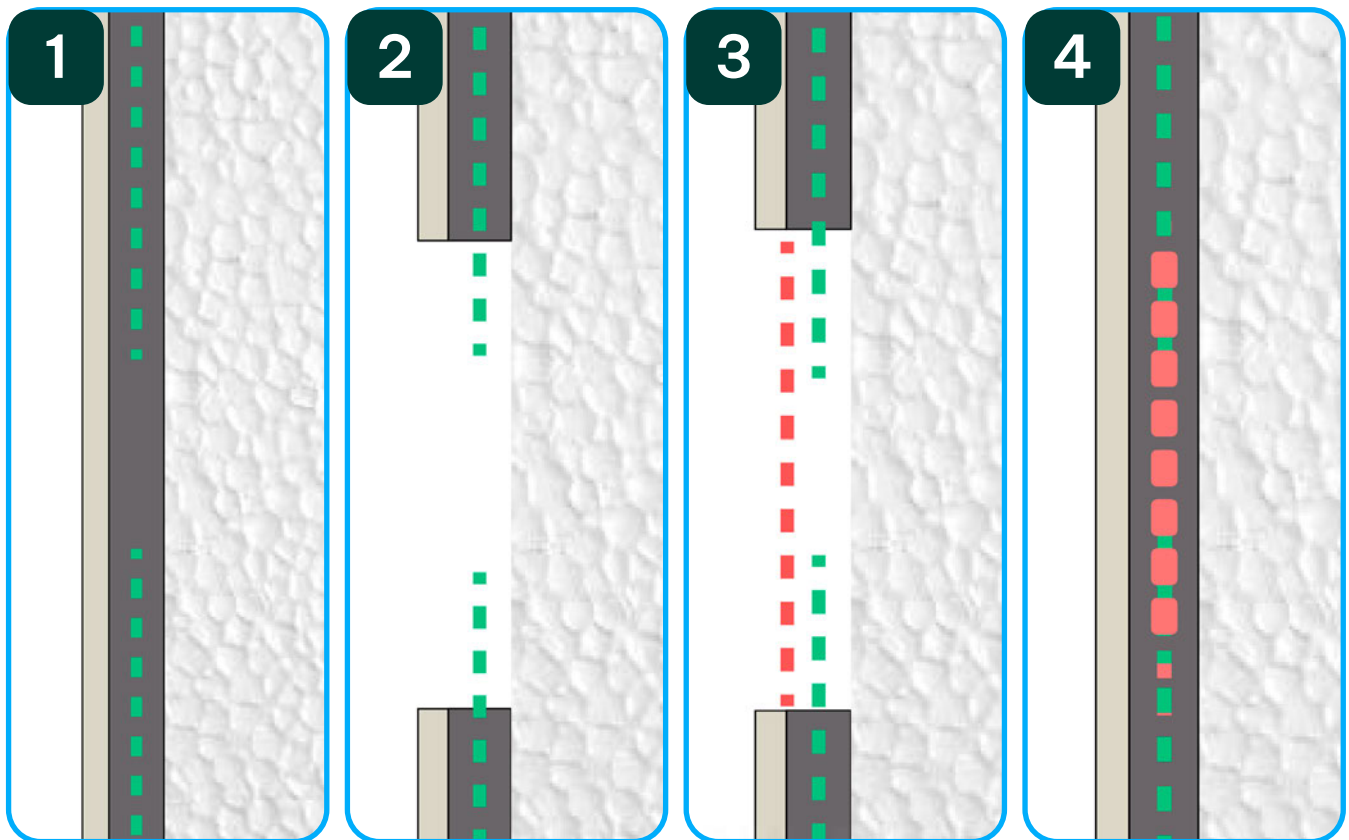
1. Malla de fibra de vidrio poco solapada o a tope, o sin contacto.
2. Retirar capa base y revestimiento de acabado, dejando 10cm de malla vista a lado y lado.
3. Recortar una sección de malla de 20cm de anchura para solape con la malla existente. (densidad mínima 160g/m²)
4. Reconstruir capa base y revestimiento de acabado.

Fig. 23: Esquema de reparación de solapes de malla

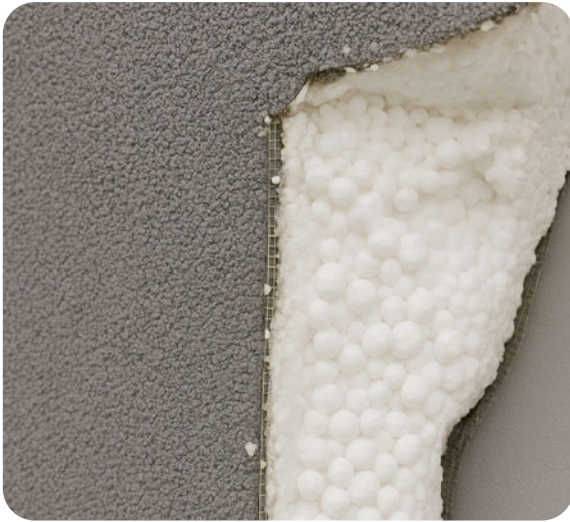
En este caso, la capa base no es capaz de desarrollar correctamente sus prestaciones mecánicas y contribuir de manera eficaz en absorber las tensiones que se introducen en el sistema.

Fig. 26: Detalle de una capa base de bajo espesor,

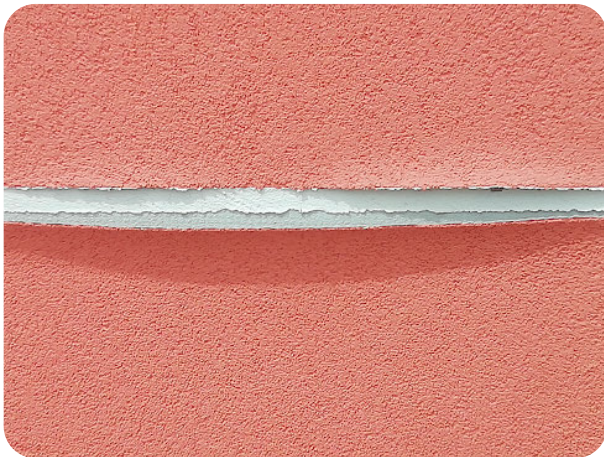
Si dicho revestimiento está en buen estado, es posible realizar una reparación rápida y cosmética de esta patología, utilizando silicona caliente para volver a unir al soporte la zona despegada.

Fig. 28:
Falta de adherencia del revestimiento en la junta

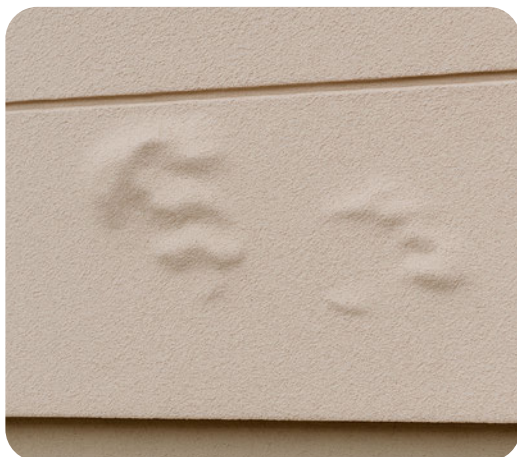
Formación de bolsas en el revestimiento de acabado. Con el tiempo terminan desprendiéndose, dejando a la vista la capa base. Normalmente son debidas a:

- Aplicación del revestimiento de acabado sobre soporte húmedo:
 - Humedad de condensación sobre la capa de fondo.
 - Humedad en la capa base.
- Aplicación del revestimiento de acabado sobre capa base con superficie débil (fratasada).

Fig. 29: Embolsamientos

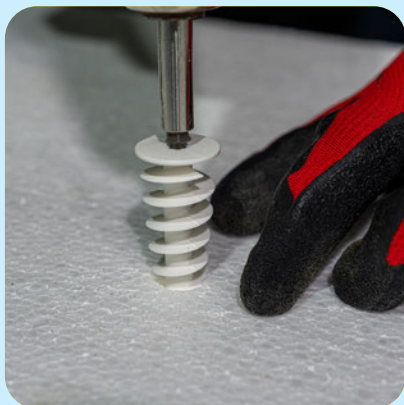
PROPAM[®] AISTERM FIJACIÓN ESPIRAL 5

Fijación helicoidal para fijación en EPS, EPS GRAFITO, XPS y lana mineral (Smart Wall FKD-S Thermal, RockSate DUO, Clima 34, Thermowall –fibra de madera–, pretaladro previo de diámetro 8 mm necesario).

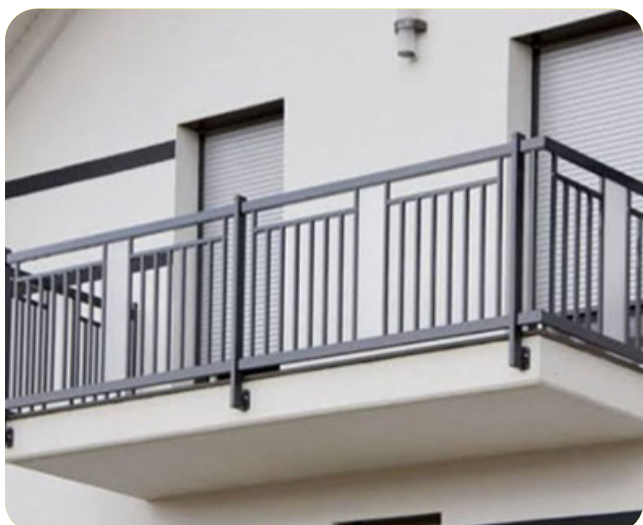
Diseñados para evitar la entrada de agua, los puentes térmicos, crear zonas de compresión en el SATE y/o fijar cargas altas. Como ejemplos: balcones y barandillas, aparatos de aire acondicionado, toldos, pérgolas, marquesinas, etc.

Fig. 32: Cargas medias y altas

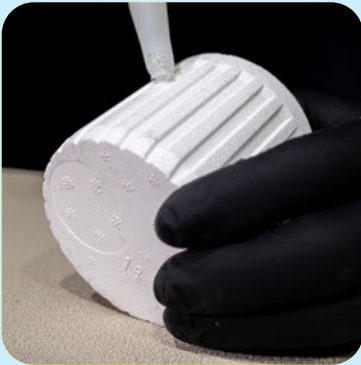
PROPAM® AISTERM CILINDRO EPS HD

Cilindro de montaje hecho de EPS de alta densidad con la superficie lateral estriada, para fijación de abrazaderas para bajantes, retenes y cierres abatibles, estores, topes de contraventanas, etc.

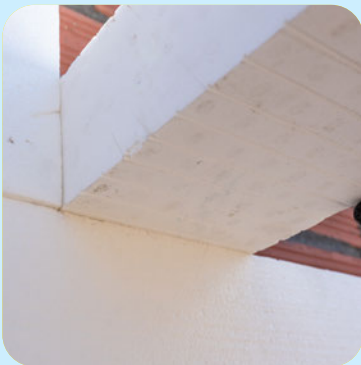
PROPAM® AISTERM BARRA EPS HD

Barra de canto rectangular hecha de EPS de alta densidad. De 160x10x1000 mm. Con marcas laterales cada 20mm. Densidad 140 Kg/m³.

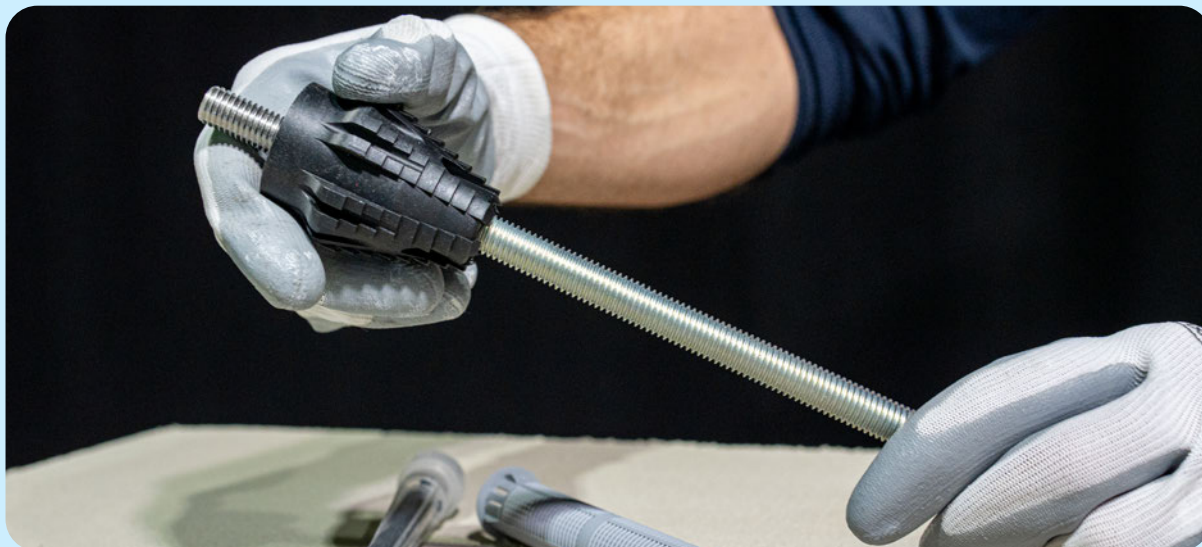
PROPAM® AISTERM CARGAS 100/60 M6

Taco para fijación sin puente térmico de cargas ligeras y medias, métrica 6, espesor de aislamiento hasta 100 mm, profundidad de anclaje 60 mm.
